P.R.G.C. ALPIGNANO

VARIANTE PARZIALE PROGETTO PRELIMINARE

**Allegato B3 - Stralcio dell'Appfondimento C.S. - sx
Dora modificate dalla Variante Parziale**

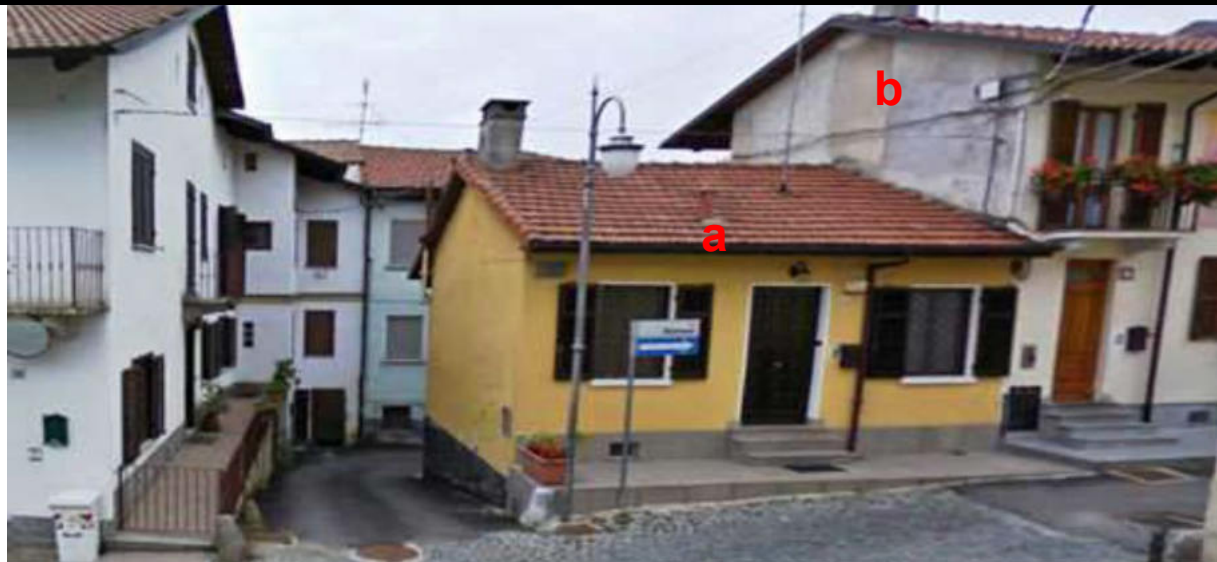
Vista da via Almesè

Cortile n. 52 Indirizzo: VIA ALMESE 1-3	
		CARATTERISTICHE Complesso di edifici coerente con i caratteri del centro storico interessati da recenti modificazioni.	
Tipo di intervento		Prescrizioni particolari	
<ul style="list-style-type: none"> • Edifici a, b: risanamento conservativo (art. 49.5 14); • Edificio c: ristrutturazione edilizia di tipo A (art. 49.6 15); • Edificio d: risanamento conservativo (art. 49.5); • Strutture x, x1: demolizione (art. 20). 		<ul style="list-style-type: none"> • Edifici a, b: interventi superiori alla manutenzione ordinaria sono subordinati alla demolizione delle strutture x, x1 di competenza ed alla ripristino delle facciate in coerenza con quanto agli artt. 44.3 56.3 e 44.4 56.4; • Nella logica di cui sopra, nell'edificio b, si dovrà provvedere alla revisione della struttura b1; • Edificio c: interventi superiori alla manutenzione ordinaria sono subordinati alle revisione delle facciate in termini di geometrie e finiture in coerenza con quanto agli artt. 44.3 56.3 e 44.4 56.4 ed alla rimozione delle strutture x2; • Edificio d: se presenta conformità catastale ed urbanistica delle strutture x si prevede manutenzione ordinaria, straordinaria, restauro e risanamento conservativo e ristrutturazione edilizia, mentre se ne risulta privo si applica quanto previsto dall'art. 54.

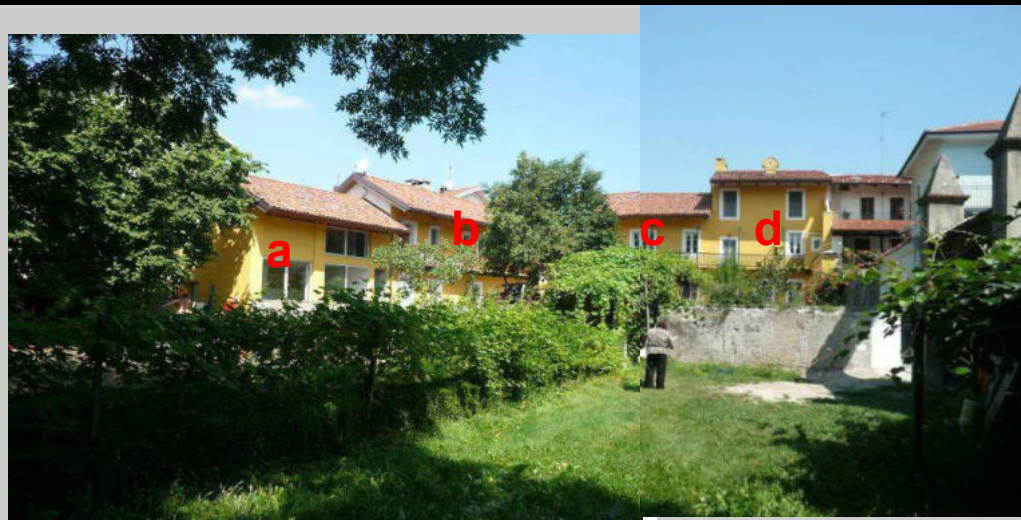
Cortile

Cortile n. 51	
Indirizzo: VIA ALMESE 5	
CARATTERISTICHE Complesso di edifici strutturalmente coerente con i caratteri del centro storico con evidenti alterazioni apportate in anni recenti.	
Tipo di intervento	Prescrizioni particolari
<ul style="list-style-type: none"> Edificio a: ristrutturazione edilizia di tipo A (art. 49.6 17); Edifici b, c, d: risanamento conservativo (art. 49.5 14); Edifici e, e1: vedi via Almese 1-3. 	<ul style="list-style-type: none"> Edificio a: interventi superiori alla manutenzione ordinaria sono subordinati al ripristino delle facciate con particolare attenzione alla forometria in termini di dimensioni e caratteri geometrici in coerenza con gli edifici limitrofi.

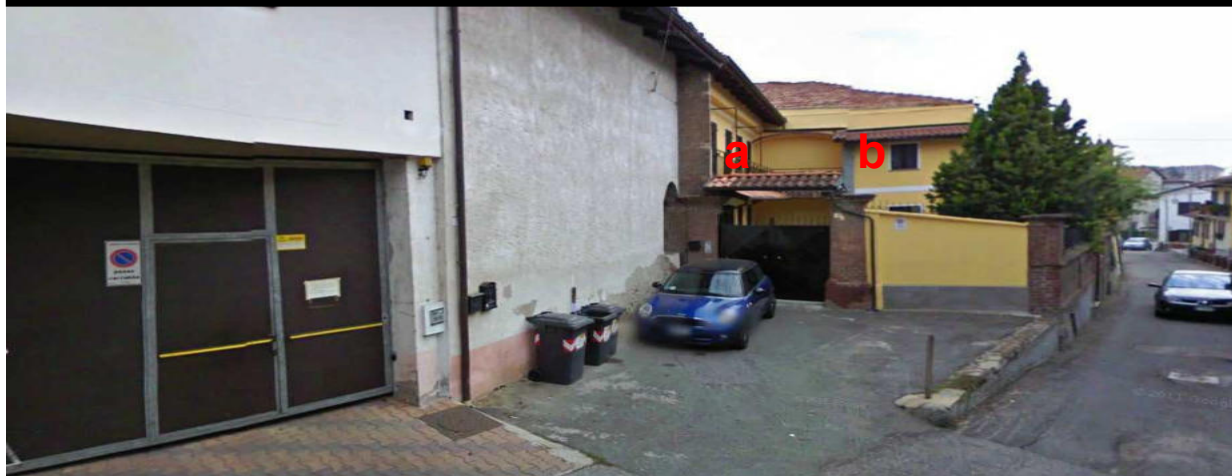
Vista da via Almese

<div> Cortile n. 29 Indirizzo: VIA ALMESE 6 </div> <div> CARATTERISTICHE Edifici strutturalmente coerente con i caratteri del centro storico con alterazioni apportate in anni recenti. </div>
Tipo di intervento	Prescrizioni particolari
<ul style="list-style-type: none"> Edifici a, b: risanamento conservativo (art. 49.5 14). 	<ul style="list-style-type: none"> Edificio b: interventi superiori alla manutenzione ordinaria sono subordinati al ripristino della facciata in coerenza con quanto agli artt. 44.3 56.3 e 44.4 56.4, eliminando il rivestimento in pietra dei pilastri.

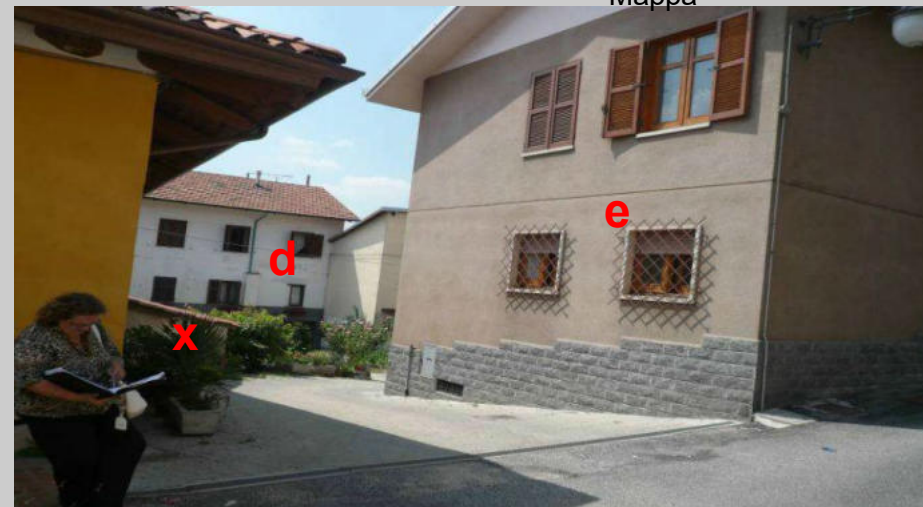
Cortile n. 50

Cortile

Cortile n. 50a	Indirizzo: VIA ALMESE 13 - 27
	CARATTERISTICHE	<p>Complesso di edifici strutturalmente coerenti con i caratteri del centro storico con alcune evidenti alterazioni.</p>
Tipo di intervento	Prescrizioni particolari	
<ul style="list-style-type: none"> • Edifici a, b, c: vedi via Almese 5; • Edifici d, g, h: risanamento conservativo (art. 49.5 14); • Edificio e: ristrutturazione edilizia di tipo A (art. 49.6a 15); • Edifici f: manutenzione straordinaria (art. 49.2 13); • Strutture x, x1, x2: demolizione e rilocalizzazione (art. 49.10 20). 	<ul style="list-style-type: none"> • Edifici d, g, h: interventi superiori alla manutenzione ordinaria sono subordinati al ripristino delle facciate in coerenza con quanto agli artt. 44.3 56.3 e 44.4 56.4. In particolare, attenzione all'intonaco ed alla zoccolatura in pietra; • Edificio e: interventi superiori alla manutenzione ordinaria sono subordinati al ripristino delle pareti esterne, alle geometrie di facciata (con particolare attenzione alle fonometrie) ed alle relative finiture in coerenza con quanto agli artt. 44.3 56.3 e 44.4 56.4; • Edificio f: interventi che producano modifiche sulle parti esterne dell'edificio dovranno essere concordate con la proprietà del basso fabbricato a2 di via Almese 19 al fine di garantire un assetto di facciata unitario; • Strutture x, x1, x2: interventi superiori alla manutenzione ordinaria su proprietà di x, x1 e x2 sono subordinati alla rimozione degli stessi. Eventuali strutture al servizio dei condomini potranno essere realizzate in posizione adeguata (la meno impattante) e secondo tipologie edilizie e finiture coerenti con il tessuto edificato consolidato interventi superiori alla manutenzione ordinaria sono soggetti a quanto previsto dall'art. 54.

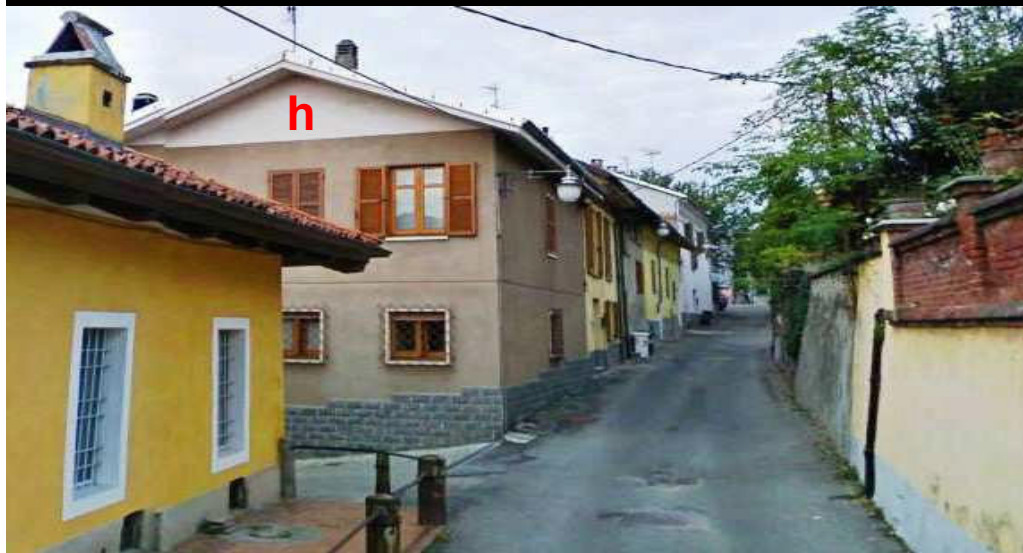
Cortile n. 50

Vista da via Almese

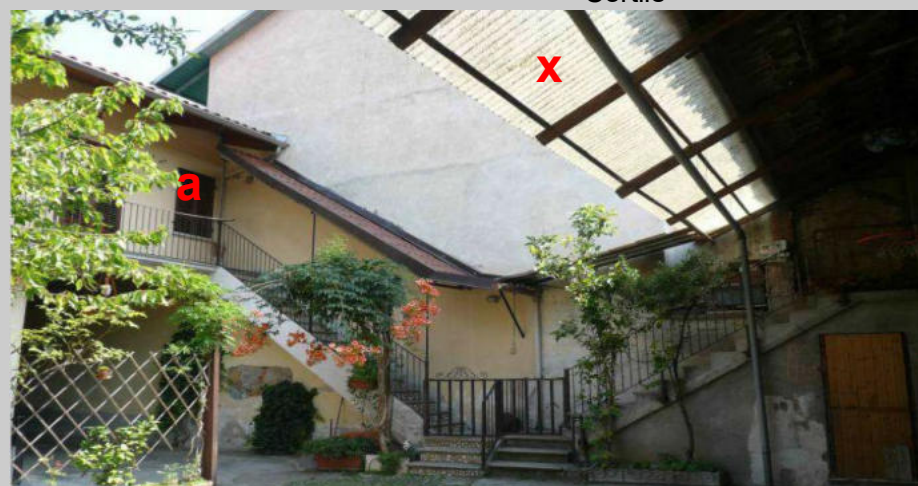
Cortile (lato sinistro)

Cortile n. 50 b Indirizzo: VIA ALMESE 15	
	CARATTERISTICHE Edificio coerente con i caratteri del centro storico con alcune evidenti alterazioni di facciata.	
Tipo di intervento	Prescrizioni particolari	
<ul style="list-style-type: none"> • Edificio a: vedi edificio e di via Almese 13; • Bassi fabbricati b, b1: ristrutturazione edilizia di tipo A (art. 49.6a 15). 	<ul style="list-style-type: none"> • Bassi fabbricati b, b1: qualsiasi intervento è subordinato all'eliminazione della struttura x ed al ripristino delle pareti esterne in coerenza con quanto all'art. 45.1 interventi superiori alla manutenzione ordinaria sono soggetti a quanto previsto dall'art. 54.

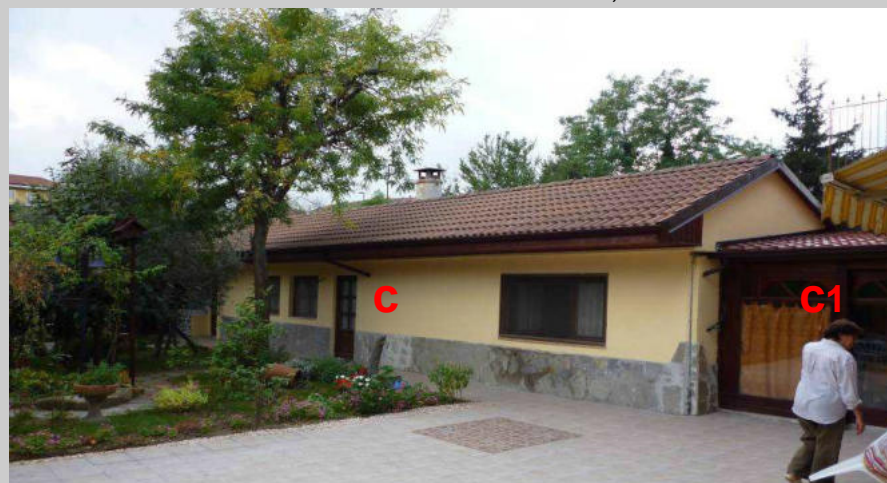
Cortile (lato destro)

Cortile n. 49 Indirizzo: VIA ALMESE 17	
		CARATTERISTICHE	
		Edifici strutturalmente coerenti con i caratteri del centro storico con evidenti alterazioni di facciata.	
Tipo di intervento		Prescrizioni particolari	
<ul style="list-style-type: none"> • Edificio a: vedi edificio e di via Almese 15; • Edificio b: risanamento conservativo (art. 49.5 14); • Basso fabbricato c: ristrutturazione edilizia di tipo A (art. 49.6a 15). 		<ul style="list-style-type: none"> • Edificio b: interventi superiori alla manutenzione ordinaria sono subordinati al ripristino delle finiture di facciata in coerenza con quanto agli artt. 44.3 56.3 e 44.4 56.4; • Basso fabbricato b: qualsiasi intervento è subordinato al ripristino delle pareti esterne in coerenza con quanto all'art. 45.1 56.4 ed alla ristrutturazione della volumetria c1 in coerenza con quanto prescritto per b.

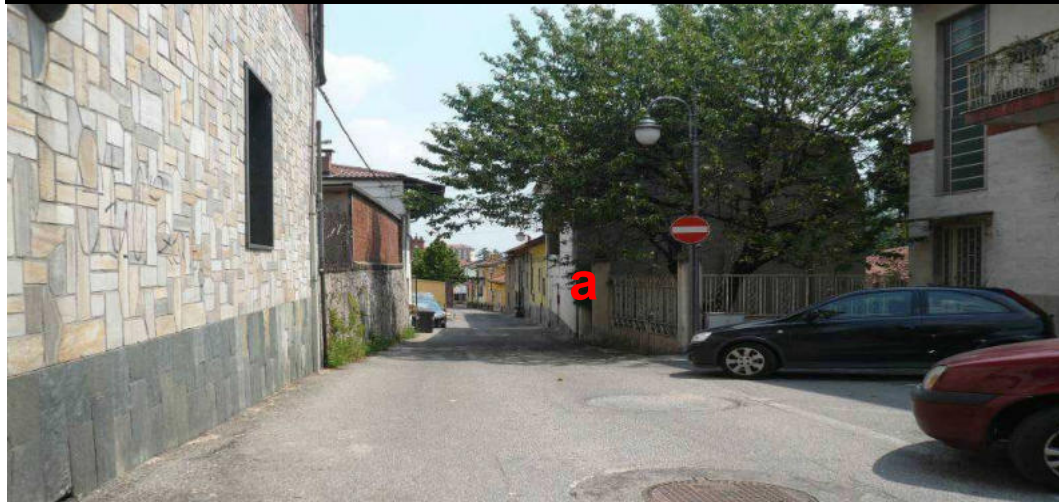
Vista da via Almesè

Cortile n. 47 Indirizzo: VIA ALMESE 35	
CARATTERISTICHE Edifici con caratteri strutturali coerenti con quelli del centro storico con alcune evidenti alterazioni.	
Tipo di intervento	Prescrizioni particolari
<ul style="list-style-type: none">• Edificio a: risanamento conservativo (art. 49.5 14);• Edificio b: vedi edificio a di via Almese 19.	<ul style="list-style-type: none">• Edificio a: interventi superiori alla manutenzione ordinaria sono subordinati al ripristino delle finiture di facciata in coerenza con quanto agli artt. 44.3 56.3 e 44.4 56.4. In particolare, dovrà essere rimossa la cubatura aggiunta a1 o, in alternativa, dovranno definirsi, geometrie, fonometrie, finiture coerenti con gli artt. Prima richiamati. La copertura dovrà configurarsi come naturale prolungamento del tetto dell'edificio.

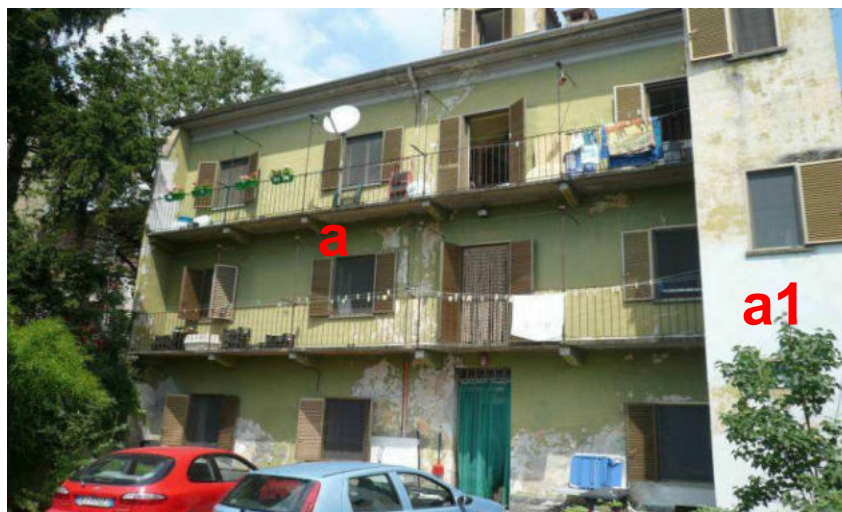
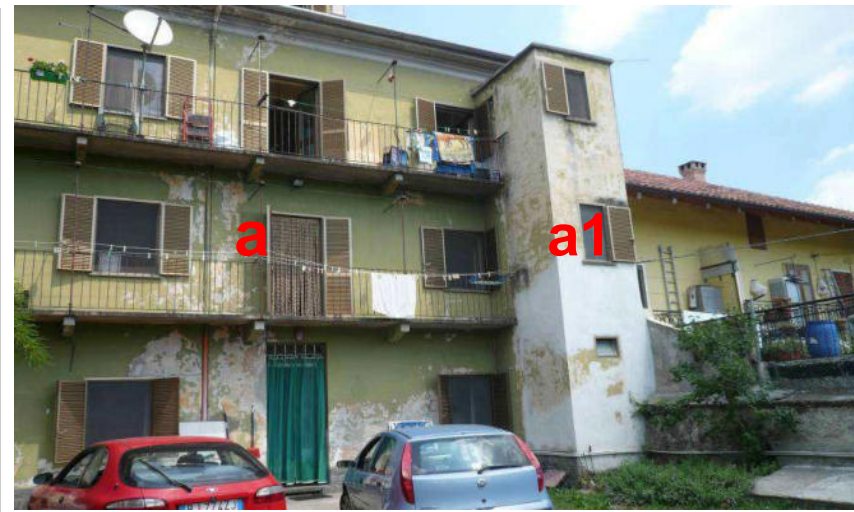
Vista lato cortile

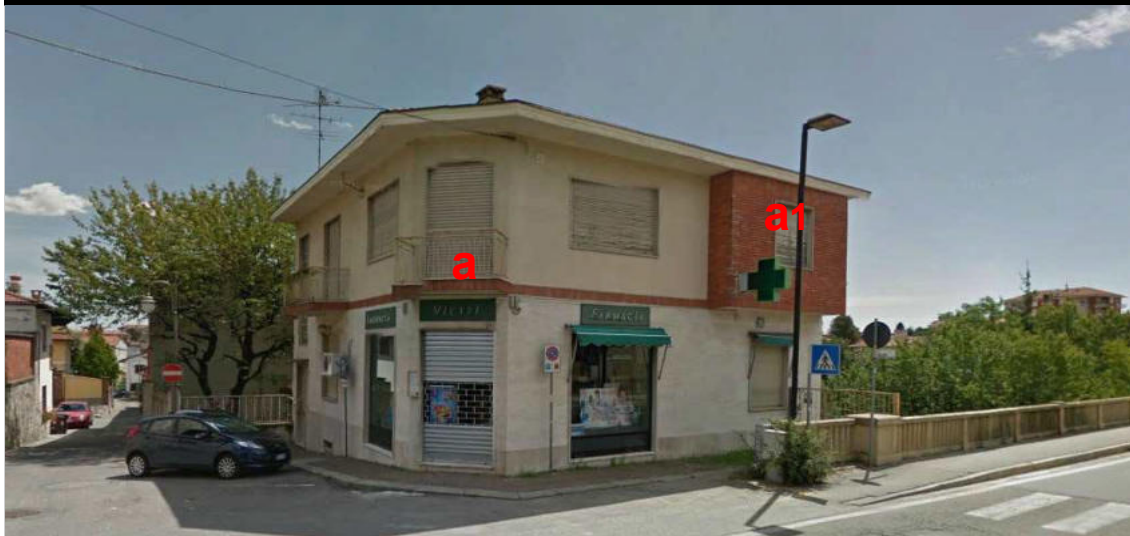
Cortile n. 46

Vista da via Mazzini

<p>Cortile n. 46 Indirizzo: VIA ALMESE 39</p> <p>CARATTERISTICHE</p> <p>Edificio con caratteri strutturali significativamente diversi da quelli del centro storico.</p>
Tipo di intervento	Prescrizioni particolari
<ul style="list-style-type: none"> Edificio a: ristrutturazione edilizia di tipo A (art. 49.6a 15); Basso fabbricato x: demolizione (art.20). 	<ul style="list-style-type: none"> Edificio a: interventi superiori alla manutenzione ordinaria sono subordinati: <ul style="list-style-type: none"> alla eliminazione dell'avancorpo a1, alla demolizione del basso fabbricato x (art. 54); al ripristino delle facciate in modo coerente con i caratteri degli edifici del centro storico e con quanto agli artt. 44.3 56.3 e 44.4 56.4. Il basso fabbricato x in demolizione potrà essere sostituito da uno nuovo (stessa slp) da realizzarsi in aderenza all'edificio a o al rilevato del ponte acquisendo la relativa s.l.p. secondo i criteri di cui all'art. 49.10. Le pareti esterne e la copertura dovranno realizzarsi con materiali e finiture coerenti con quelli del centro storico se presenta conformità catastale ed urbanistica delle strutture x si prevede manutenzione ordinaria, straordinaria, restauro e risanamento conservativo e ristrutturazione edilizia, mentre se ne risulta privo si applica quanto previsto dall'art. 54.

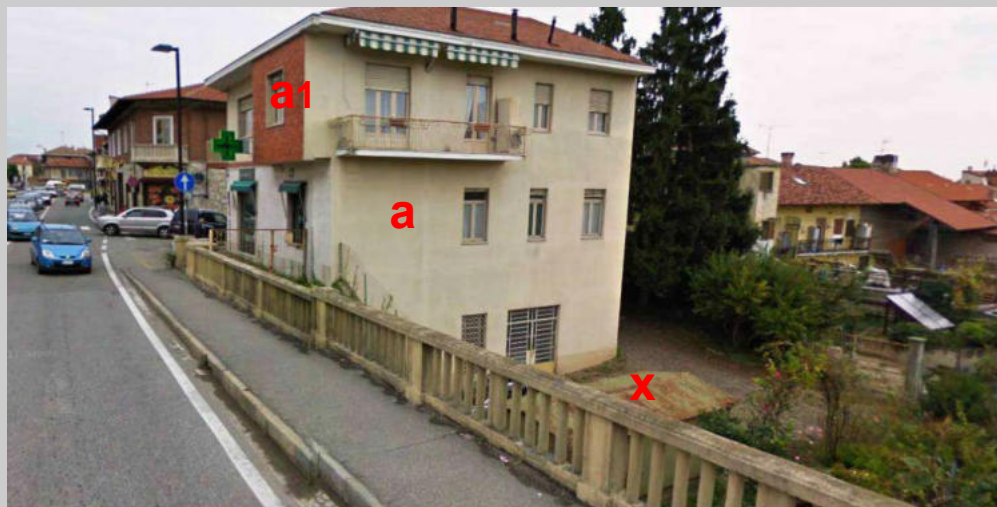
Vista dal ponte sulla Dora

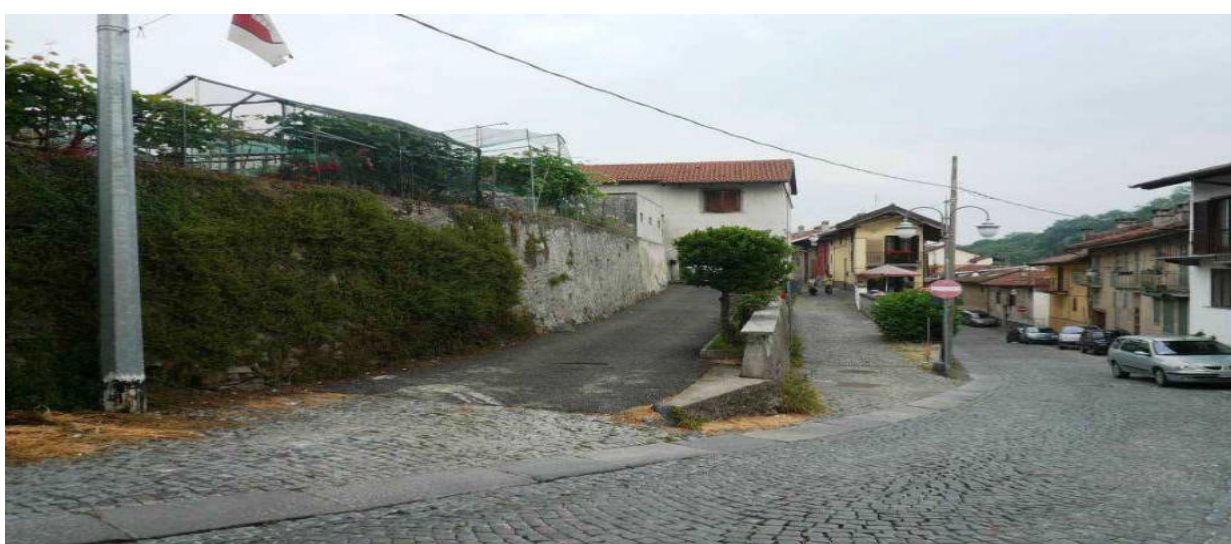
Cortile n. 32

Vicolo Caccia

<div>Cortile n. 32Indirizzo: VICOLO CACCIA 1</div> <div>CARATTERISTICHE</div> <p>Edifici strutturalmente coerenti con i caratteri del centro storico con evidenti alterazioni.</p> <p>Il muro su vicolo Caccia è inserito nel patrimonio di interesse storico-artistico di cui alla lettera a), comma 4, dell'art. 24 della L.R. 56/77 e s.m.i.</p>
<div>Tipo di interventoPrescrizioni particolari</div> <div><ul style="list-style-type: none">Edifici a, b: risanamento conservativo (art. 49.5 14).</div> <div><ul style="list-style-type: none">Edificio a: interventi superiori alla manutenzione ordinaria sono subordinati al ripristino delle facciate in coerenza con quanto agli artt. 42.3 56.3 e 42.4 56.4. Particolare attenzione dovrà essere prestata al ripristino delle geometrie di facciata tipiche degli edifici del centro storico (porte/portoni/ finestre);Muro su vicolo Caccia: il muro può essere oggetto esclusivamente di interventi di manutenzione ordinaria e restauro conservativo.</div>

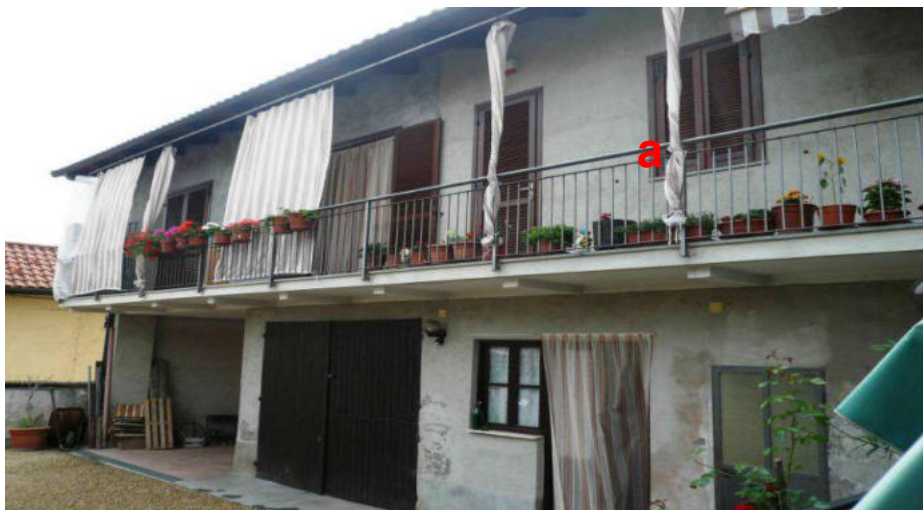
Vicolo Caccia 1, cortile

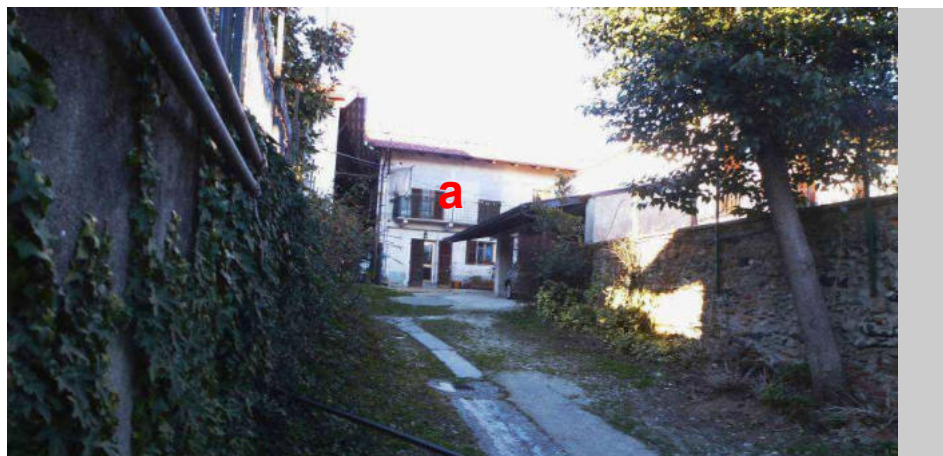
Vista dalla via d'accesso

Cortile n. 33	Indirizzo: VICOLO CACCIA 1 bis CARATTERISTICHE Edifici strutturalmente coerenti con i caratteri del centro storico con evidenti alterazioni.
Tipo di intervento	Prescrizioni particolari
<ul style="list-style-type: none"> • Edificio a: risanamento conservativo (art. 49.5 14); • Basso fabbricato b: demolizione e rilocalizzazione (art. 49.10 20). 	<ul style="list-style-type: none"> • Edificio a: interventi superiori alla manutenzione ordinaria sono subordinati al ripristino delle facciate in coerenza con quanto agli artt. 42.3 56.3 e 42.4 56.4. Particolare attenzione dovrà essere prestata al ripristino delle geometrie di facciata tipiche degli edifici del centro storico (porte/portoni/ finestre); • Basso fabbricato b: in alternativa alla rilocalizzazione, interventi superiori alla manutenzione ordinaria dovranno garantire il rispetto di quanto agli artt. 44.3 56.3, 44.4 56.4 e 45.1 53.

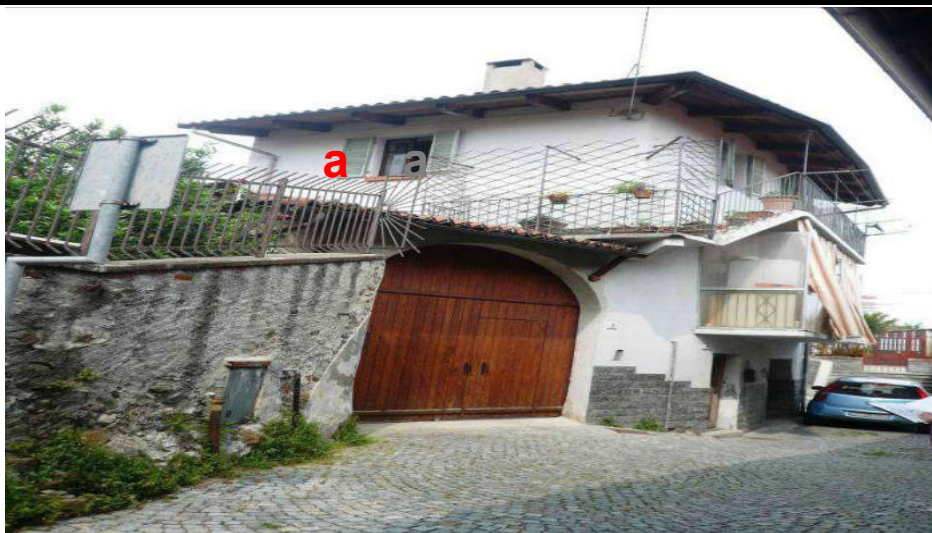
Cortile n. 34

Ingresso da via Caccia

Edifici con evidenti alterazioni rispetto ai caratteri che connotano gli edifici del centro storico.

Tipo di intervento	Prescrizioni particolari
<ul style="list-style-type: none">• Edifici a, b, c, d: ristrutturazione edilizia di tipo A (art. 47.6a 15);• Basso fabbricato e: manutenzione straordinaria (art. 47.2 13).	<ul style="list-style-type: none">• Edifici a, b: interventi superiori alla manutenzione ordinaria sono subordinati al ripristino delle facciate in coerenza con quanto agli 42.3 56.3, 42.4 56.4 (es. rimozione zoccolatura, vedi 42.4.9 56.4.9) ed al rispetto delle geometrie di facciata tipiche degli edifici del centro storico (porte/portoni/finestre);• Edifici c, d: interventi superiori alla manutenzione ordinaria sono subordinati al ripristino delle facciate in coerenza con quanto agli artt. 42.3 56.3 e 42.4 56.4 (es. sostituzione finitura in mattoni a vista con intonaco a civile, vedi art. 42.4.1 56.4.1);• Basso fabbricato e: qualsiasi intervento è subordinato alla realizzazione di finiture esterne (intonaci, aperture e relative chiusure), compresa la copertura, coerenti con quelle tipiche del centro storico.

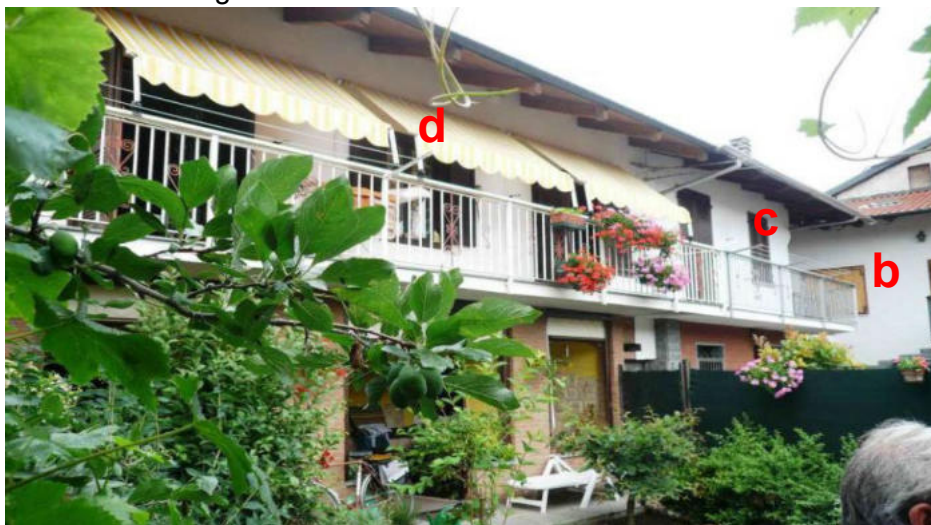
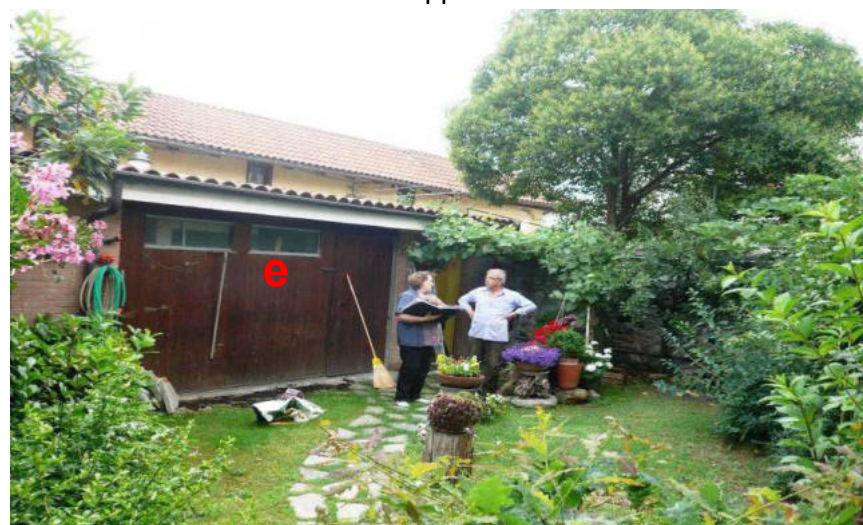
Vista interno cortile

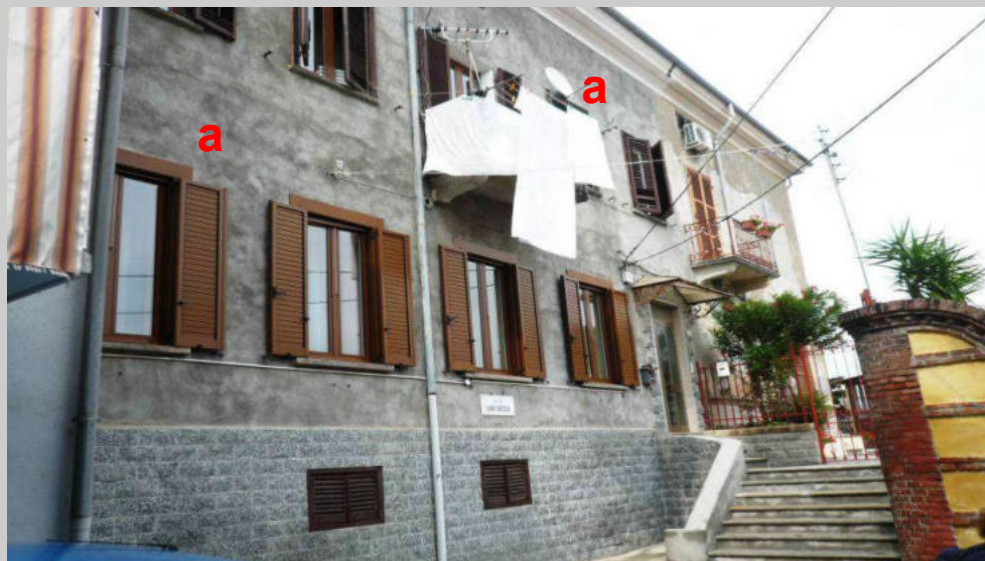
Edificio visto da Vicolo Caccia

Cortile n. vista su via	Indirizzo: VICOLO CACCIA 7
		CARATTERISTICHE	Edificio strutturalmente coerente con i caratteri che connotano gli edifici del centro storico, con evidenti alterazioni nelle finiture.
Tipo di intervento		Prescrizioni particolari	
<ul style="list-style-type: none">Edificio a: risanamento conservativo (art. 47.5 14);Struttura x: restauro (art. ora 47.4 14).		<ul style="list-style-type: none">Edificio a: interventi superiori alla manutenzione ordinaria sono subordinati al ripristino delle facciate in coerenza con quanto agli artt. 42.3 46.3, 42.4 56.4 (es. rimozione zoccolatura, vedi art. 42.4.9 56.4.9)

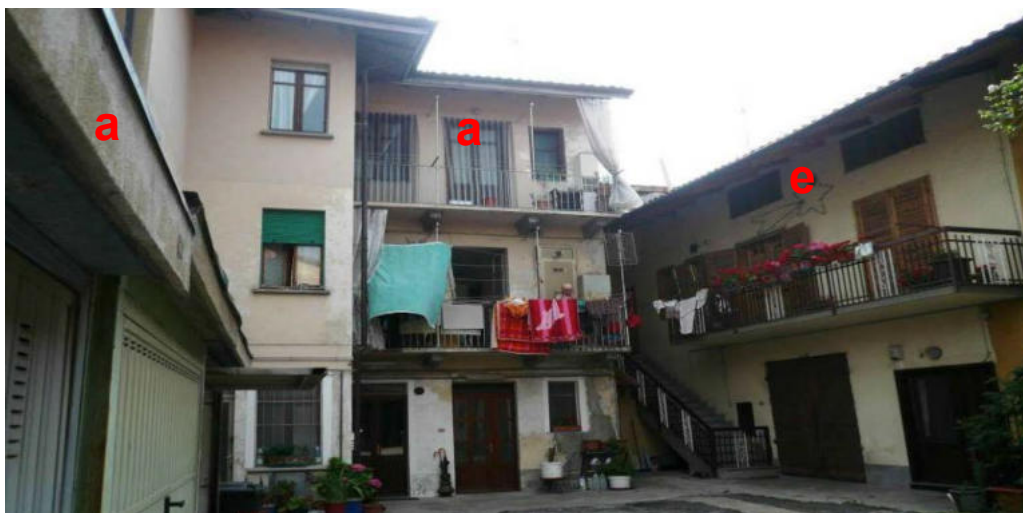
Cortile n. 39

Cortile, lato opposto a via Pianezza

Edifici strutturalmente coerenti con i caratteri del centro storico con evidenti notevoli alterazioni.

Tipo di intervento	Prescrizioni particolari
<ul style="list-style-type: none"> • Edificio a: risanamento conservativo (art. 47.5 14); • Basso fabbricato b: demolizione e ricostruzione (art. 20); • Edificio c: ristrutturazione edilizia di tipo A (art. 47.6a 15); • Edifici d, e: risanamento conservativo (art. 47.5 14) 	<ul style="list-style-type: none"> • Edificio a: interventi superiori alla manutenzione ordinaria sono subordinati al ripristino delle facciate in coerenza con quanto agli artt. 44.3 56.3 e 44.4 56.4; Particolare attenzione dovrà essere prestata – al piano terra - al ripristino delle geometrie di facciata ed all'utilizzo di serramenti ed inferriate coerenti con quanto all'art. 44.4 56.4; • Basso fabbricato b: il nuovo fabbricato avrà la stessa s.l.p. dell'attuale con murature e finiture coerenti, per forme e materiali e finiture, con quelli tipici del centro storico. se presenta conformità catastale ed urbanistica si prevede manutenzione ordinaria, straordinaria, restauro e risanamento conservativo e ristrutturazione edilizia, mentre se ne risulta privo si applica quanto previsto dall'art. 54; • Edificio c: possibile chiusura della facciata nel rispetto di quanto all'art. 42.4 56.3; • Edifici d, e: interventi superiori alla manutenzione ordinaria sono subordinati al ripristino delle facciate in coerenza con quanto agli artt. 44.3 56.3 e 44.4 56.4.

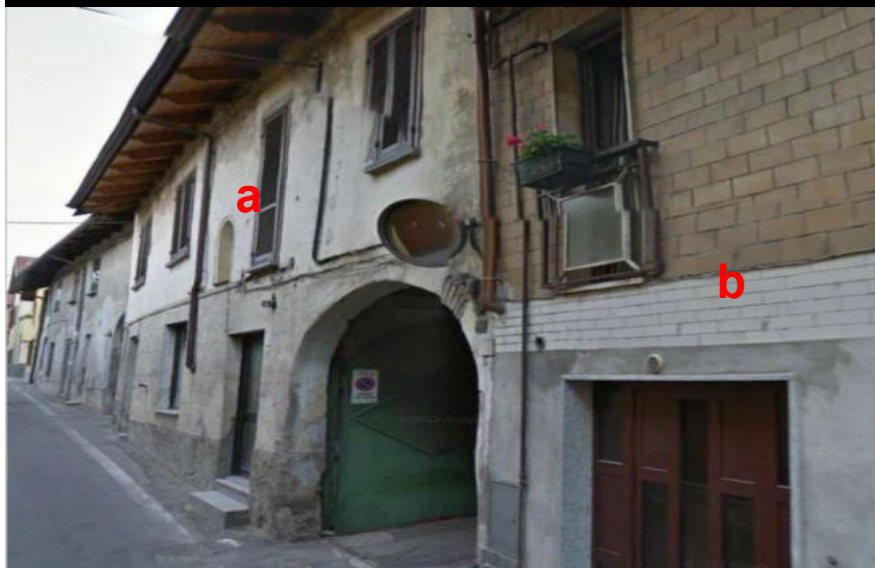
Cortile n. 38

Vista da via I Maggio

Edifici strutturalmente coerenti con i caratteri del centro storico con evidenti notevoli alterazioni.

Tipo di intervento	Prescrizioni particolari
<ul style="list-style-type: none"> • Edifici a, b: risanamento conservativo (art. 47.5 14); • Edificio c, d: manutenzione straordinaria (art. 47.2 13); • Basso fabbricato e: demolizione (art. ora 47.9 20); • Edificio f: ristrutturazione edilizia di tipo A (art. 47.6a 17); • Basso fabbricato g: demolizione e rilocalizzazione (art. 47.9) In alternativa ristrutturazione edilizia di tipo A (art. 47.6a) (art.20); • Edificio h: manutenzione straordinaria (art. 47.2 13); • Basso fabbricato i: ristrutturazione edilizia di tipo A (art. 47.6a 15). 	<ul style="list-style-type: none"> • Edificio b: interventi superiori alla manutenzione ordinaria sono subordinati al ripristino delle facciate in coerenza con quanto agli artt. 44.3,44.4 56.3 e 56.4. Particolare attenzione dovrà essere prestata alla rimozione della finitura in mattoni, alla geometria di facciata ed alle dimensioni e caratteristiche delle aperture; • Basso fabbricato e: interventi superiori alla manutenzione ordinaria su edifici della stessa proprietà di e sono subordinati alla demolizione dello stesso se presenta conformità catastale ed urbanistica si prevede manutenzione ordinaria, straordinaria, restauro e risanamento conservativo e ristrutturazione edilizia, mentre se ne risulta privo si applica quanto previsto dall'art. 54; • Edificio f: interventi superiori alla manutenzione ordinaria sono subordinati al rispetto di quanto agli artt. 42.3 56.3 e 42.4 56.4; • Basso fabbricato g: intervento superiori alla manutenzione ordinaria su proprietà di g sono subordinati alla demolizione dello stesso o alla sua ristrutturazione utilizzando materiali, forme e finiture coerenti con quelle del centro storico (artt. 44.3, 44.4) se presenta conformità catastale ed urbanistica si prevede manutenzione ordinaria, straordinaria, restauro e risanamento conservativo e ristrutturazione edilizia, mentre se ne risulta privo si applica quanto previsto dall'art. 54; • Edificio h: interventi superiori alla manutenzione ordinaria sono subordinati al ripristino delle geometrie di facciata, al rispetto di quanto agli artt. 42.3 56.3 e 42.4 56.4, alla rimozione della copertura delle scale e del terrazzo che potrà essere realizzata con materiali e forme coerenti con quelle tipiche del centro storico;

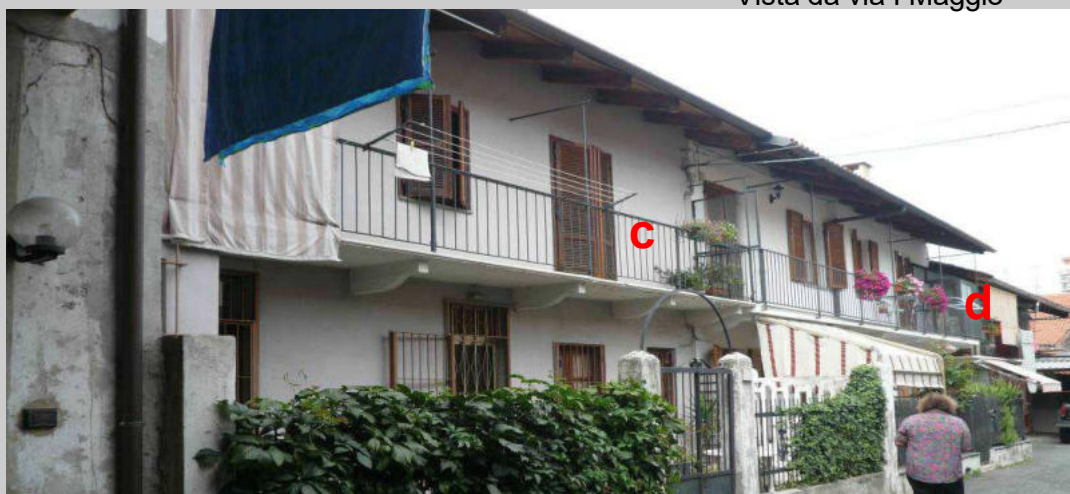
Cortile, lato sinistro

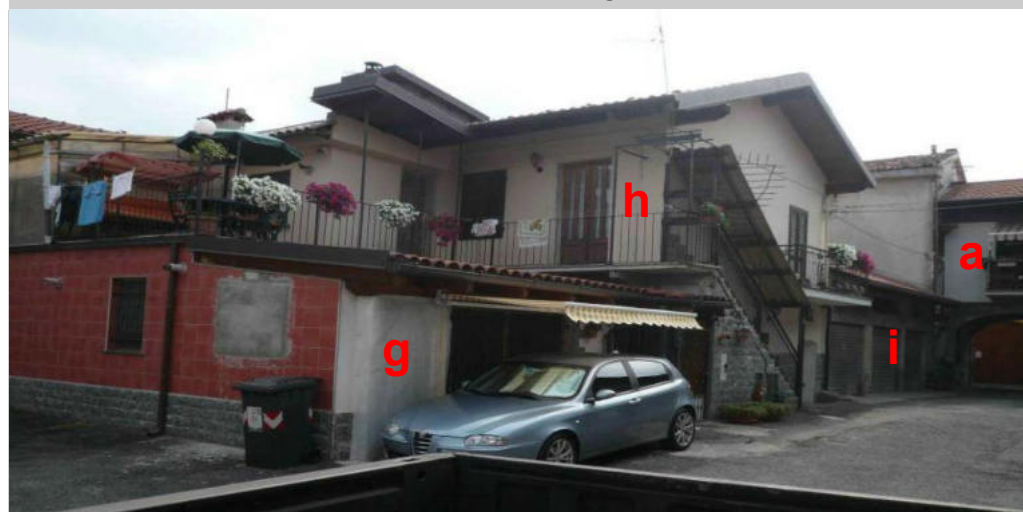
Cortile n. 38

Cortile
